# HISTORIQUE :

Un site jésuite depuis 1850

| | <div>Atelier 5R Paysage<br/>16 rue des Tricors<br/>56400 AURAY</div> | PENBOC'H<br>56610 ARRADON | N° de la pièce: | Réaménagement du parc<br>du Centre Spirituel de Penboch | Date: OCT 2025 |
| | | | | Etat initial et l'état futur de chacune des parties du bâtiment | Phase: Permis d'aménager |

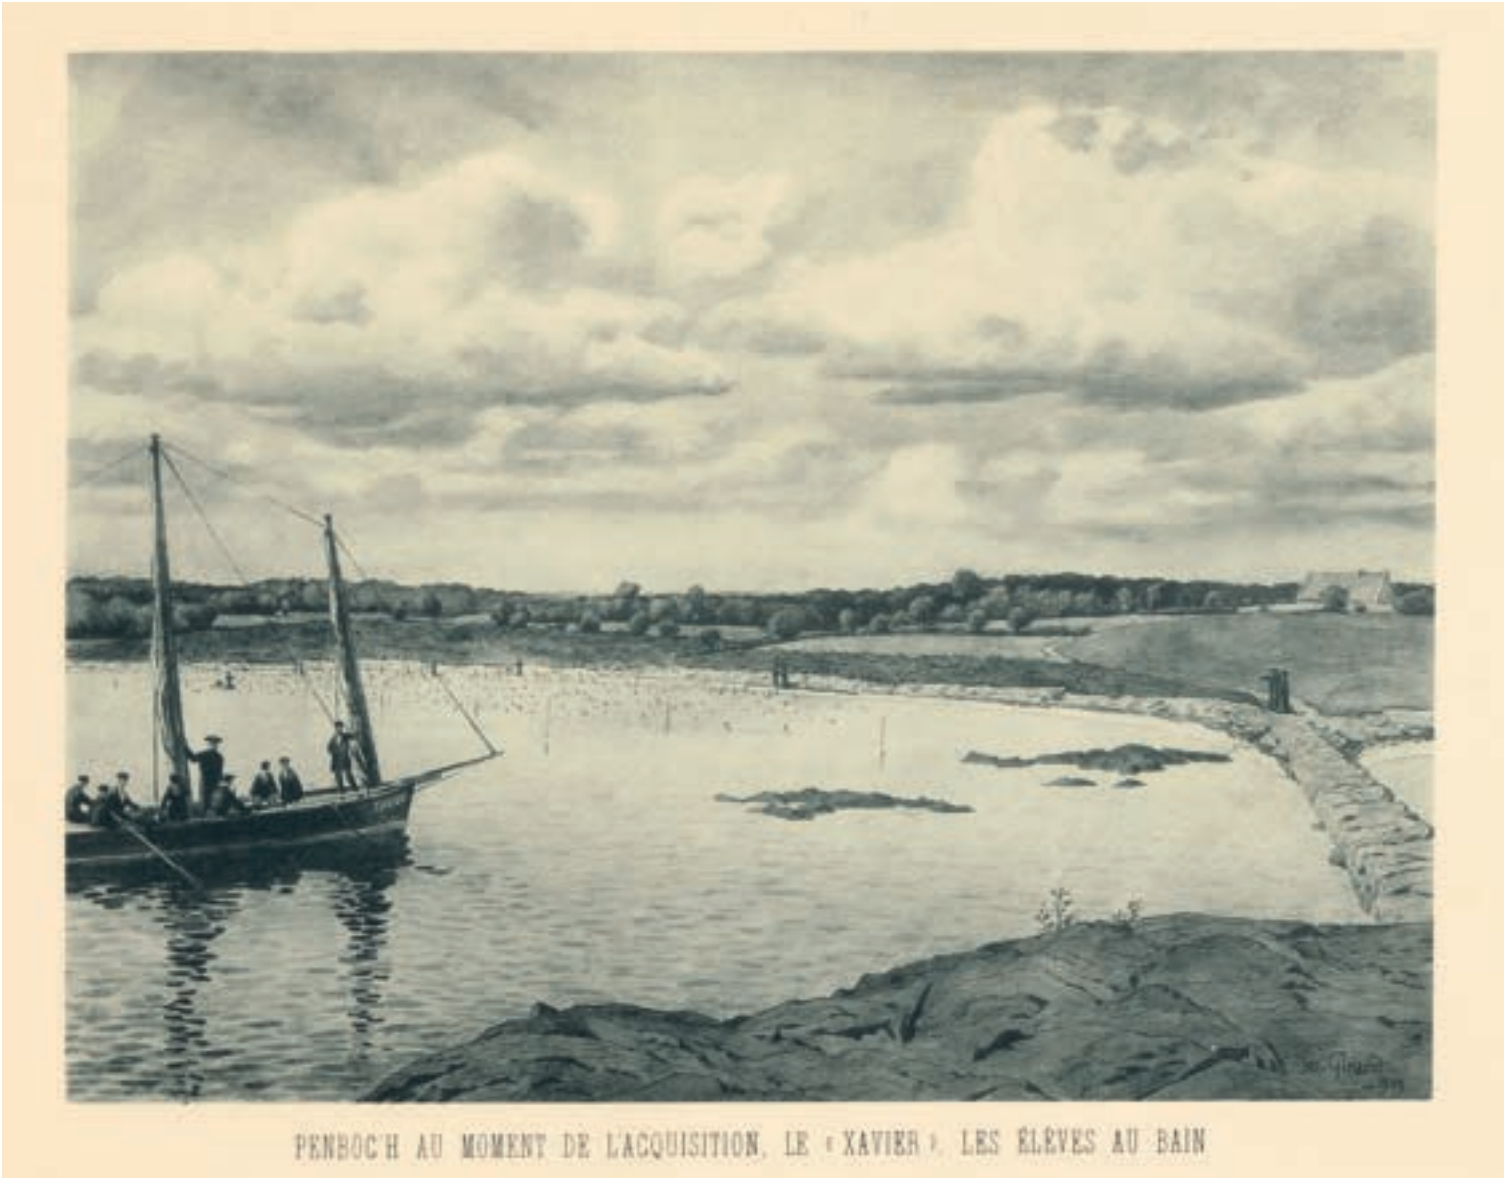
Penboc'h, au moment de l'acquisition, Le Xavier, les élèves au bain.

Cette oeuvre présente le paysage découvert par les Jésuites dans les premières années. La pointe est dégagé et correspond à un prairie ou une lande rase. Une bande de lande fait office de front de mer.

La topographie originelle est encore présente.

Quelques arbres en haie traversent le site et un chemin relie la calle à la ferme. Le site est alors utilisé comme un lieu de vacances, de loisir pour les élèves de Saint-François-Xavier.

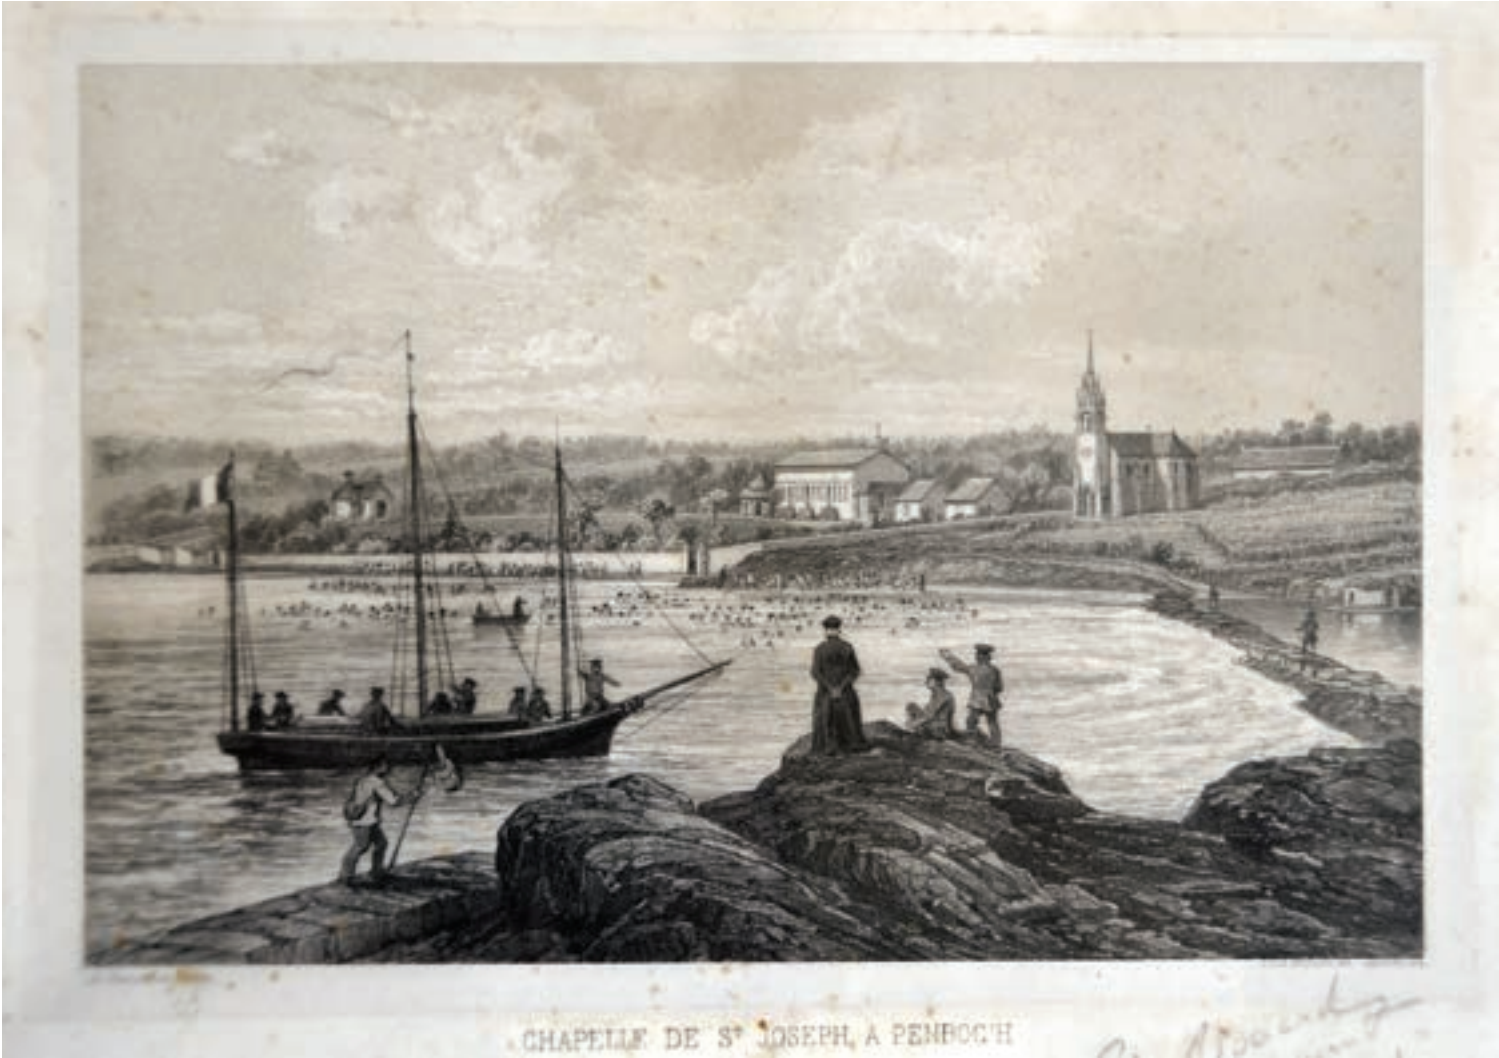
Sur cette gravure nommée «La Chapelle St Joseph à Penboc'h» on peut voir la transformation du paysage depuis l'acquisition.

La Chapelle Saint Joseph en second plan est bien visible, installée sur le socle de la roche mer, descendant vers le Golfe. La grande prairie s'est transformé vers une lande ou une culture agricole basse.

En arrière plan, les constructions se sont développées. Le bâtiment rencontre et les deux batisses d'acceuls sont bien présentes. L'aparition du mur d'enseinte est aussi à noter ainsi que la Chapelle Saint Augustin.

Une construction attire l'oeil car elle a depuis disparue. Une sorte de rotonde se situe au pied du bâtiment «rencontre».

Le paysage du parc est un grand espace ouvert de pelouse/prairie cerclé d'arbres et d'arbustes notamment en front de mer.

Le champ de Penboc'h est encore complètement ouvert sur la mer, les cyprès de Monterey ne sont pas encore apparus.

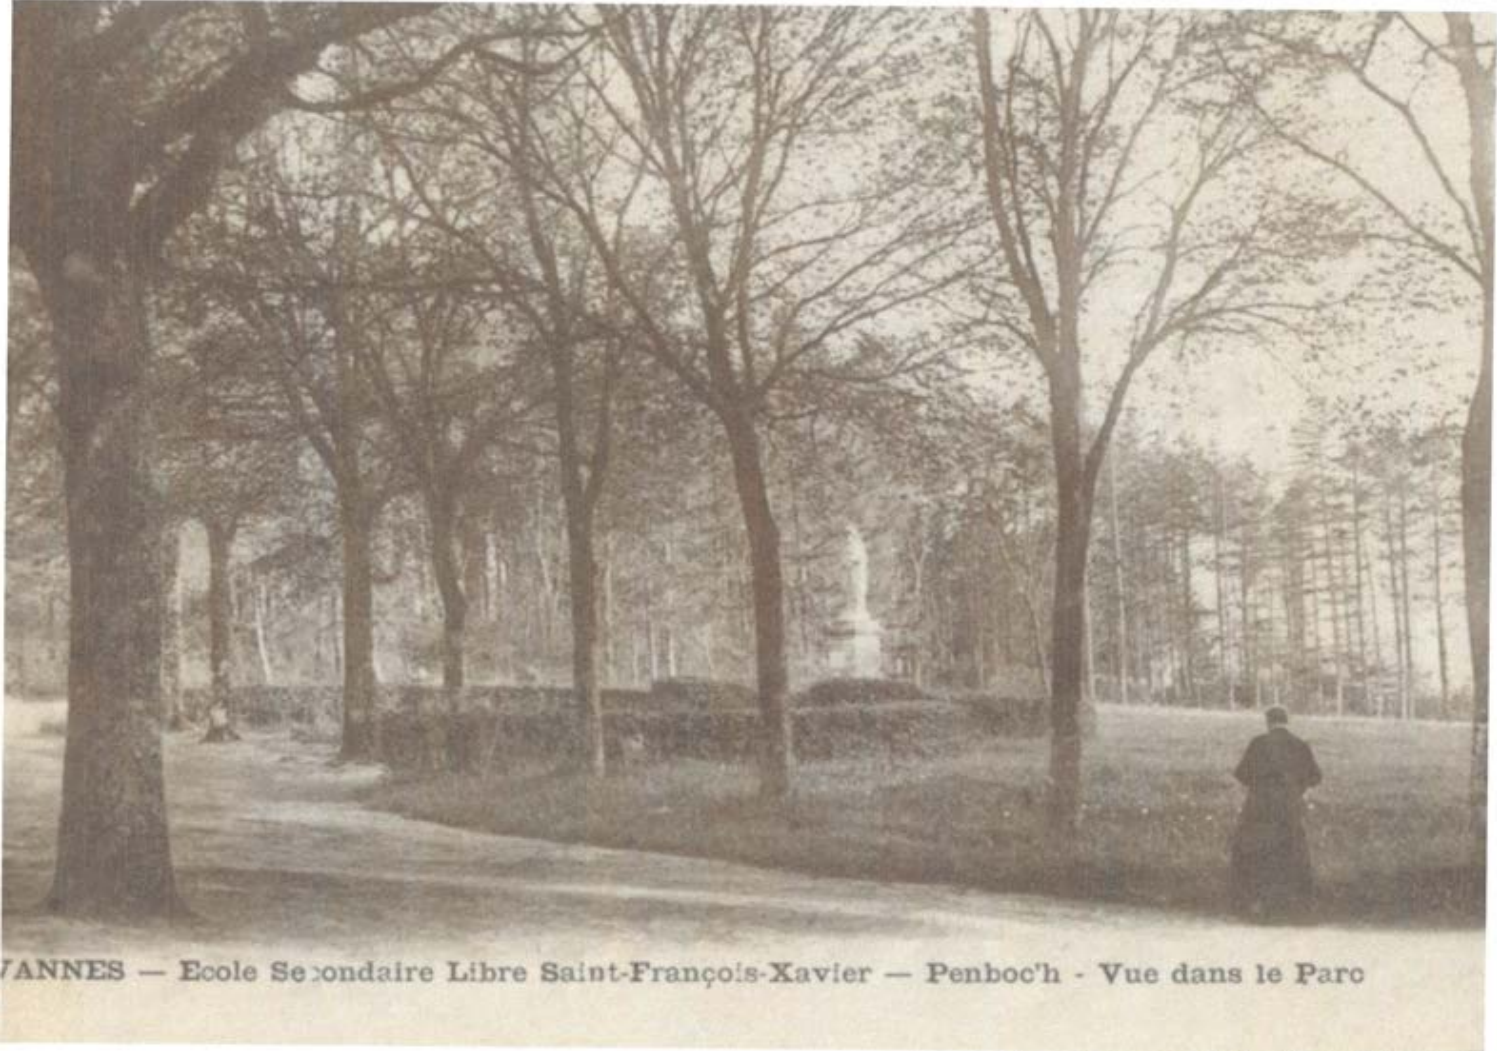
Photo du parc de Penboc'h et de la statue de la vierge. Date postérieur à 1884. Sur cette photo, nous pouvons observer l'alignement d'arbres présent entre la statue de la vierge est les bâtiments de Penboc'h. Aujourd'hui, la vierge est esseulée en haut de la prairie. Dans la compaosition du parc elle était une incursion dans la prairie. L'alignement d'arbres permettait de créer une circulation à l'ombre, et surement de participer à la protection aux vents. En arrière plan, on observe bien la densité des boisement ainsi que les «groupes de sapins» que l'on remarque aussi sur l'esquisse en plan (voir plus loin)

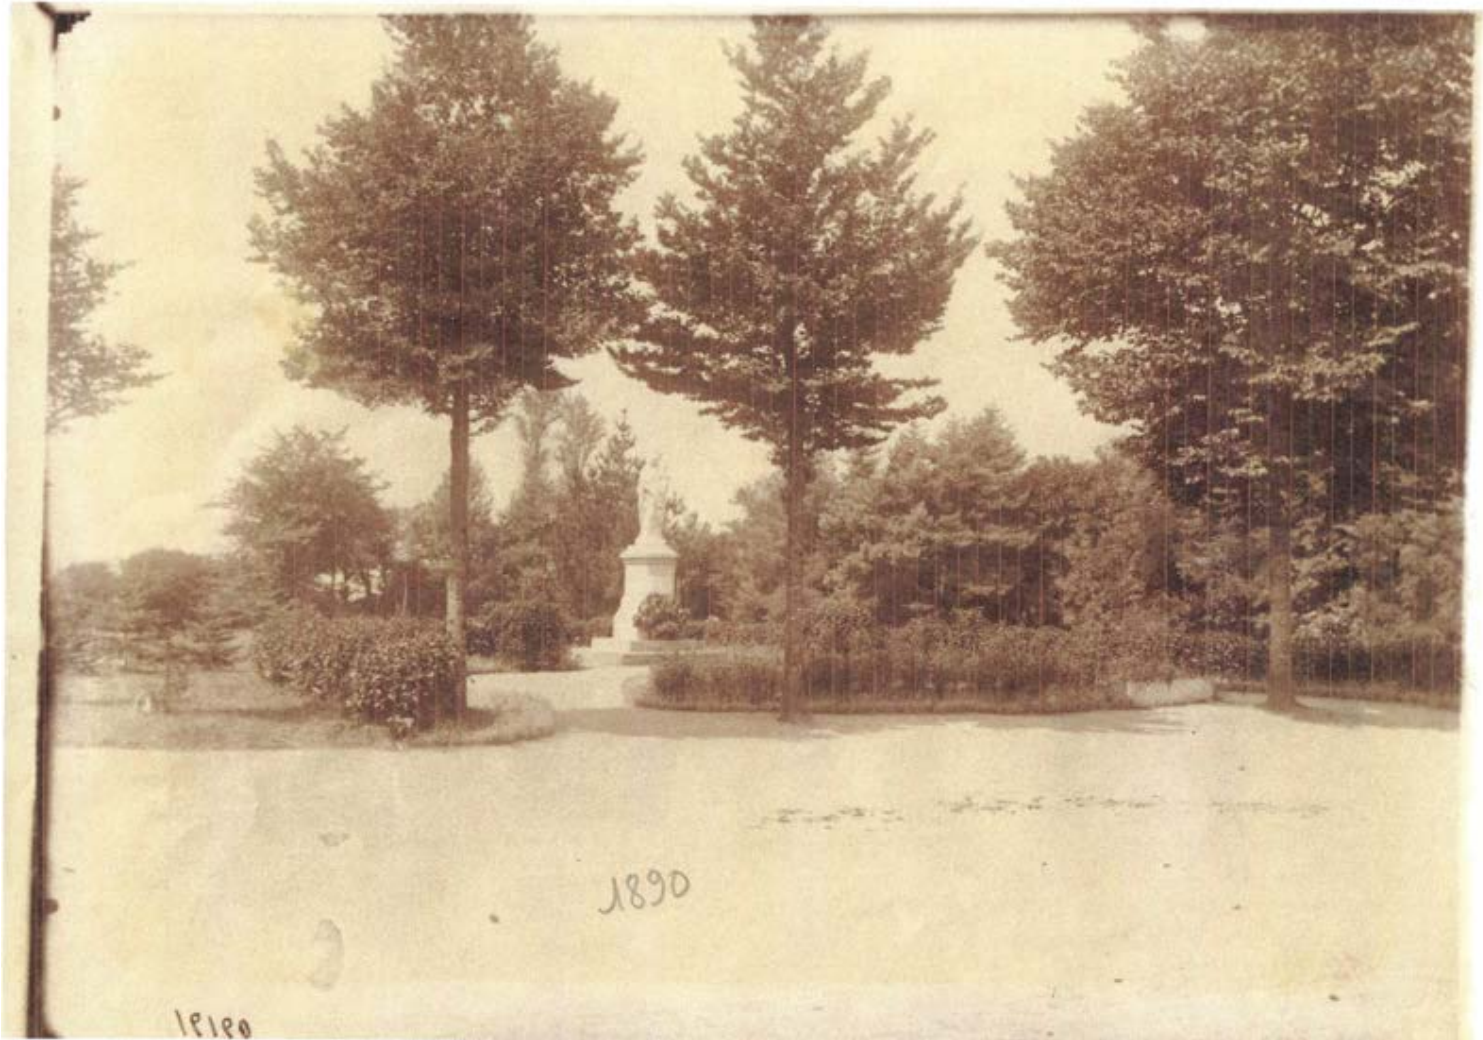
Photo de la statue de la vierge et du paysage en 1890. Photo prise moins d'une dizaine d'années après la mise en place de la Statue.

L'aménagement permet de voir l'alignement d'arbre et laisse penser qu'il existait une double entrée pour s'approcher de la vierge. Un massifs arbustifs créait une frontière permettant d'isoler le lieu et de lui donner une intimité.

Les boisement en fond permettent de voir que le parc s'est boisé depuis l'acquisition du lieu par les Jésuites.

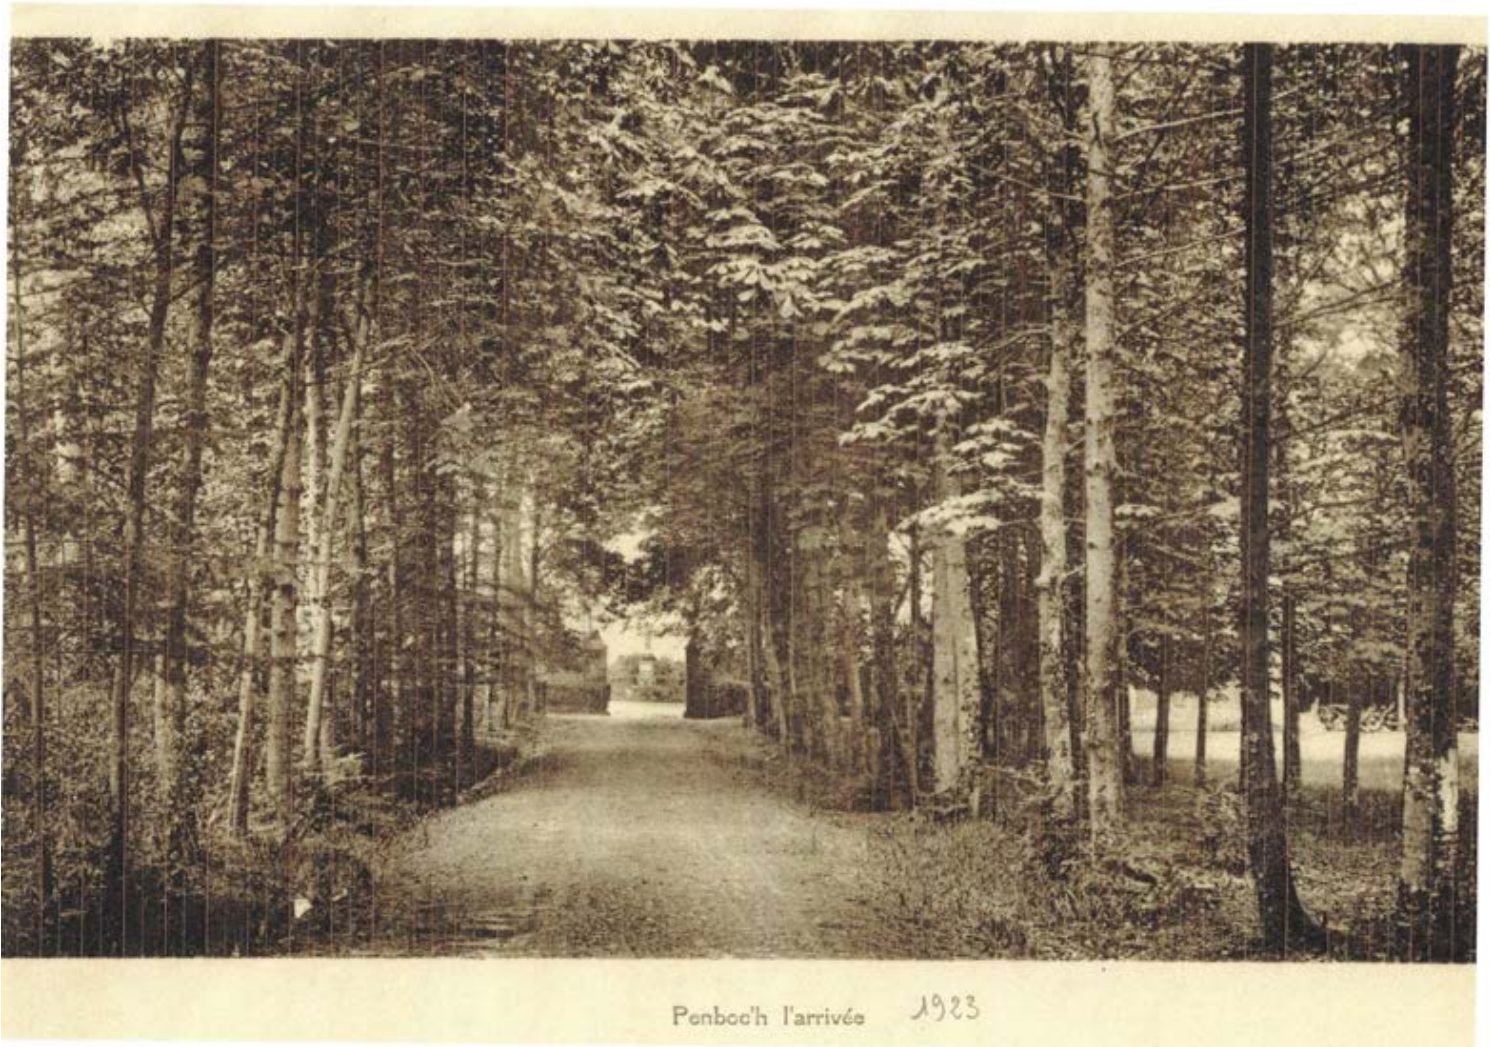
Penboc'h l'arrivée 1923

Penboc'h, l'arrivée , 1923.

Sur cette photo située sur l'allée une fois le portail passé, nous pouvons mesurer la modification radicale du paysage depuis 1923, notamment suite à la tempête. L'allée vers le site était totalement sous couvert, notamment de résineux, ne laissant apparaître aucunement les bâtiment. La statue déjà présente depuis de nombreuses années, formait un point de mire accompagné d'une végétation plus haute et libre qu'actuellement. Sur la droite, les arbres laissent passer la lumière et laissent penser qu'il y a un espace ouvert entretenu derrière le double alignement irrégulier et forestier.

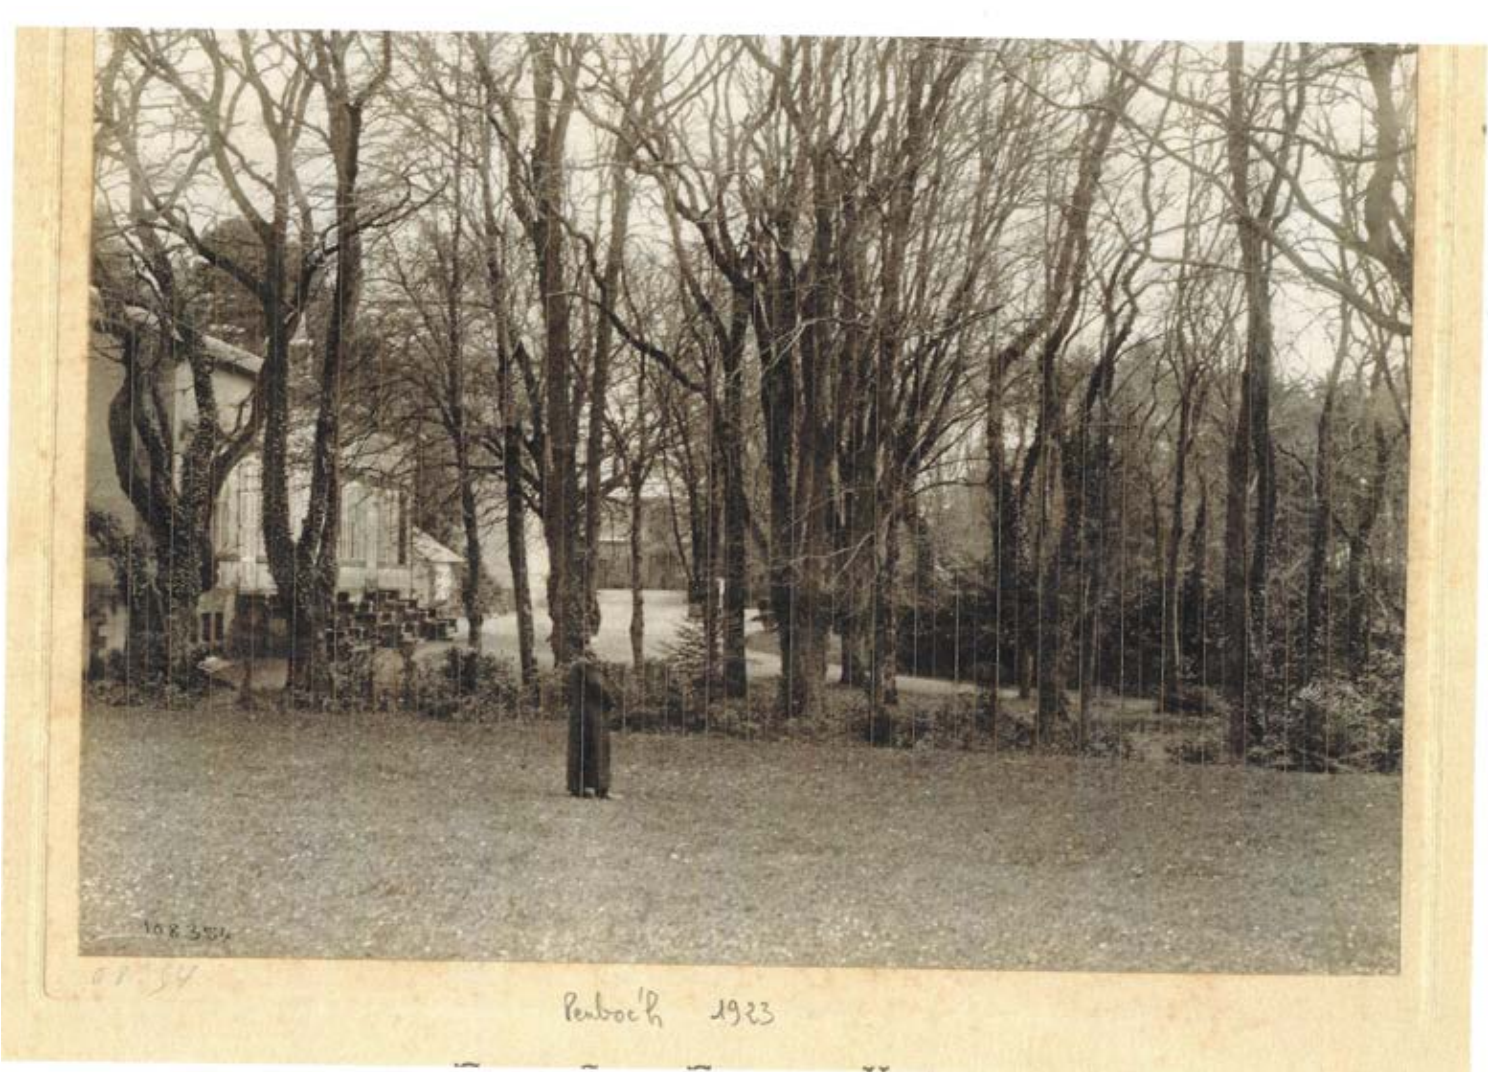
Penboc'h, alignements , 1923.

Sur cette photo, on peut voir des boisements aujourd'hui disparus, ici à l'Est du bâtiment «rencontre».

Accompagnés de quelques arbustes bas, les arbres éfilés sont allés chercher la lumière.

Ce bosquet linéaire semble présenter un profil légèrement en creux.

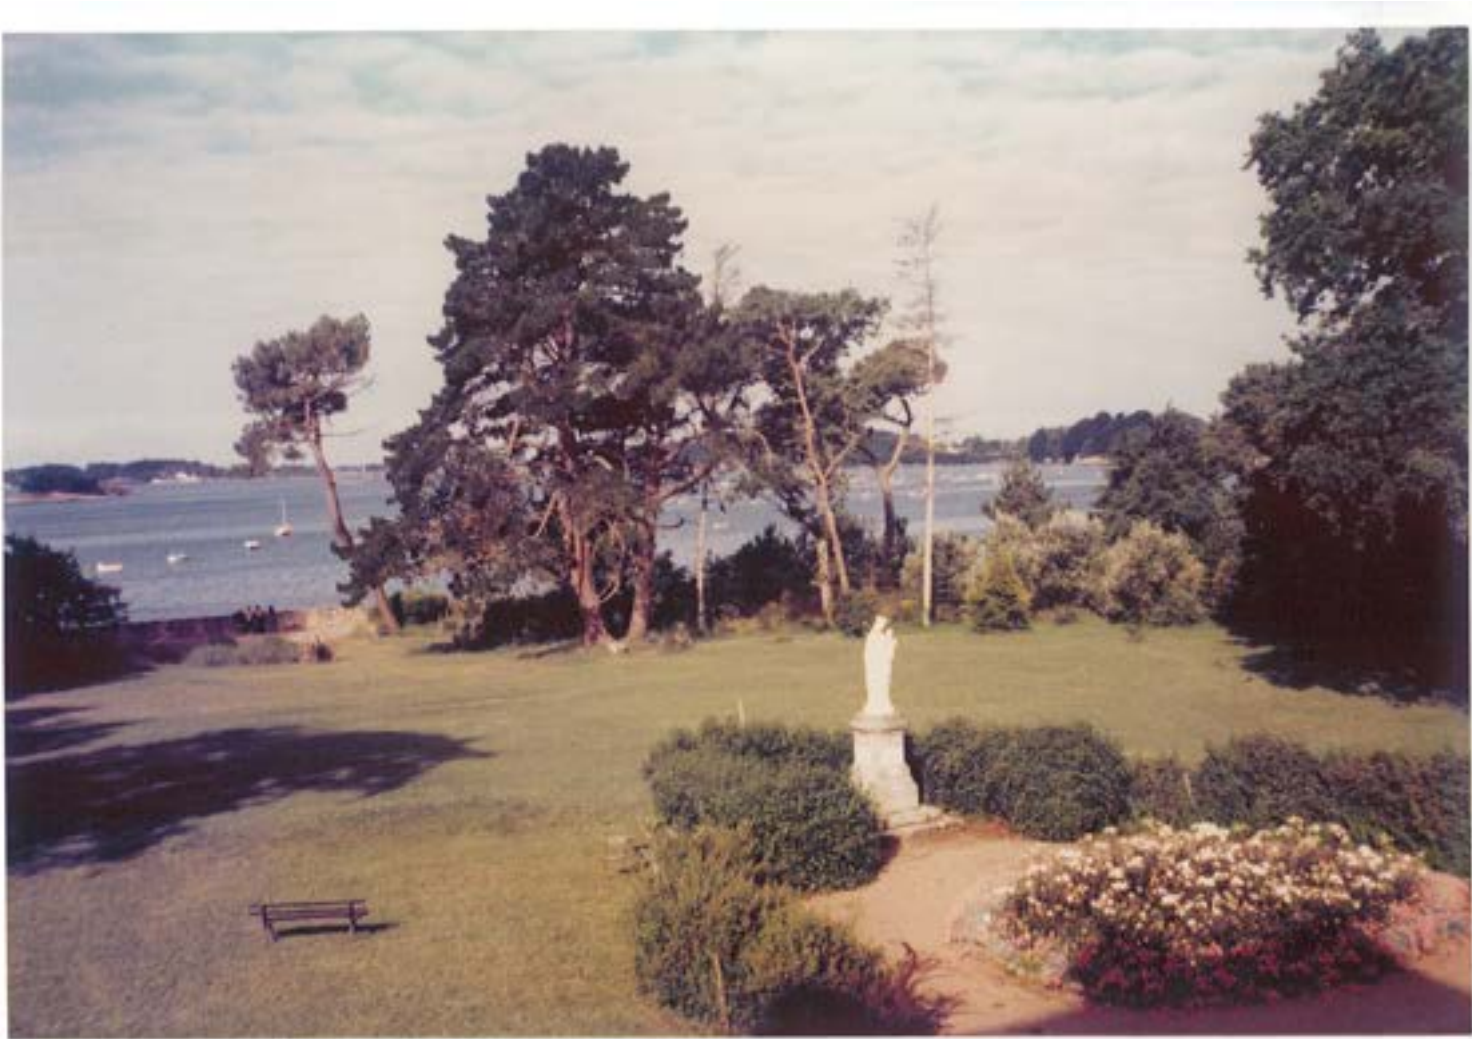
Photo couleur de Penboc'h.

Cette photo plus récente que les précédentes semble laisser penser qu'au moment de la prise de vue, l'alignement devant les bâtiments ne sont déjà plus présents.

Les boisements en arrière plan présentes quelques arbres majeurs entourés de tiges freles et de jeunes arbriseaux dense et peu haut.

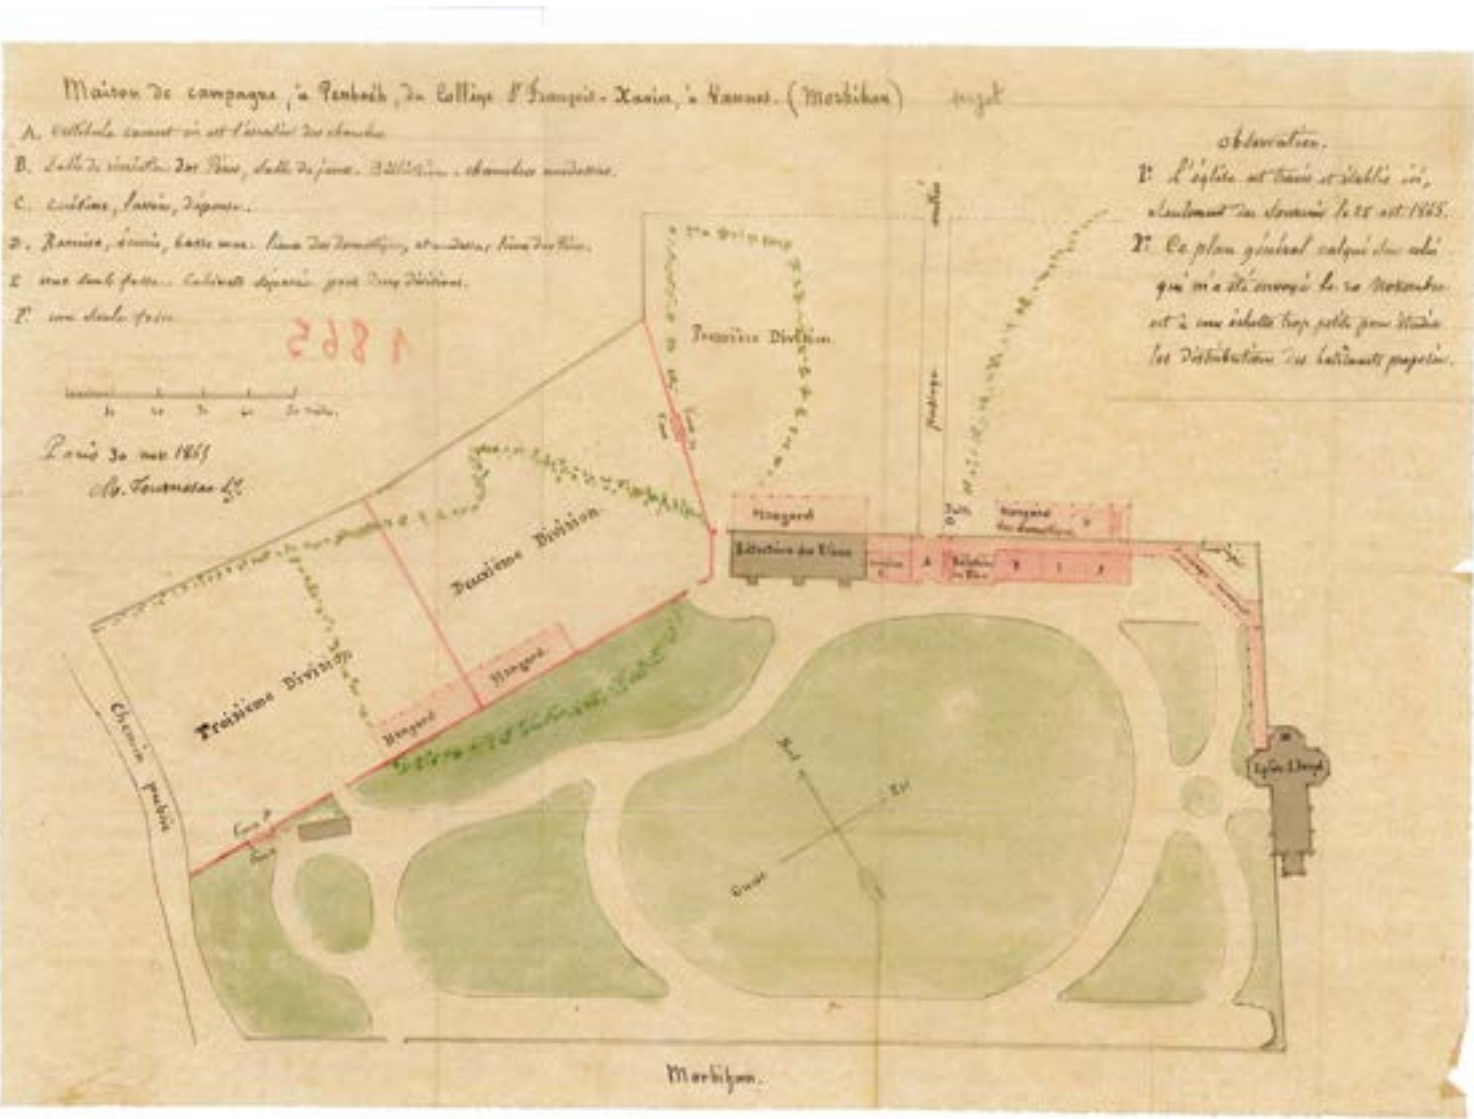
Plan datant de 1865 de M.Tournesac.

Le plan ci dontre est un document de projet. Il permet de dissocier les bâti existant au moment du dessin (en gris) de ceux projetés par le dessinateur (en rouge).

Néanmoins, le plan laisse voir le dessin du parc dans sa partie avant. Il est en tout cas possible de lire le tracé des allées sans forcément connaître ni la quantité ni la qualité, ni les surfaces plantées.

Les autres espaces sont utilisés par les différentes divisions du collège Saint-François-Xavier. Une haie semble traverser cette division de l'espace tracée au cordeau.

L'allée de l'entrée est vue comme un passage, allant au puit situé juste avant la maison d'accueil actuelle.

Le dessin du mur d'enceinte présente un profil légèrement différent de celui existant aujourd'hui. Il n'y a pas de décroché auprès de la Chapelle.

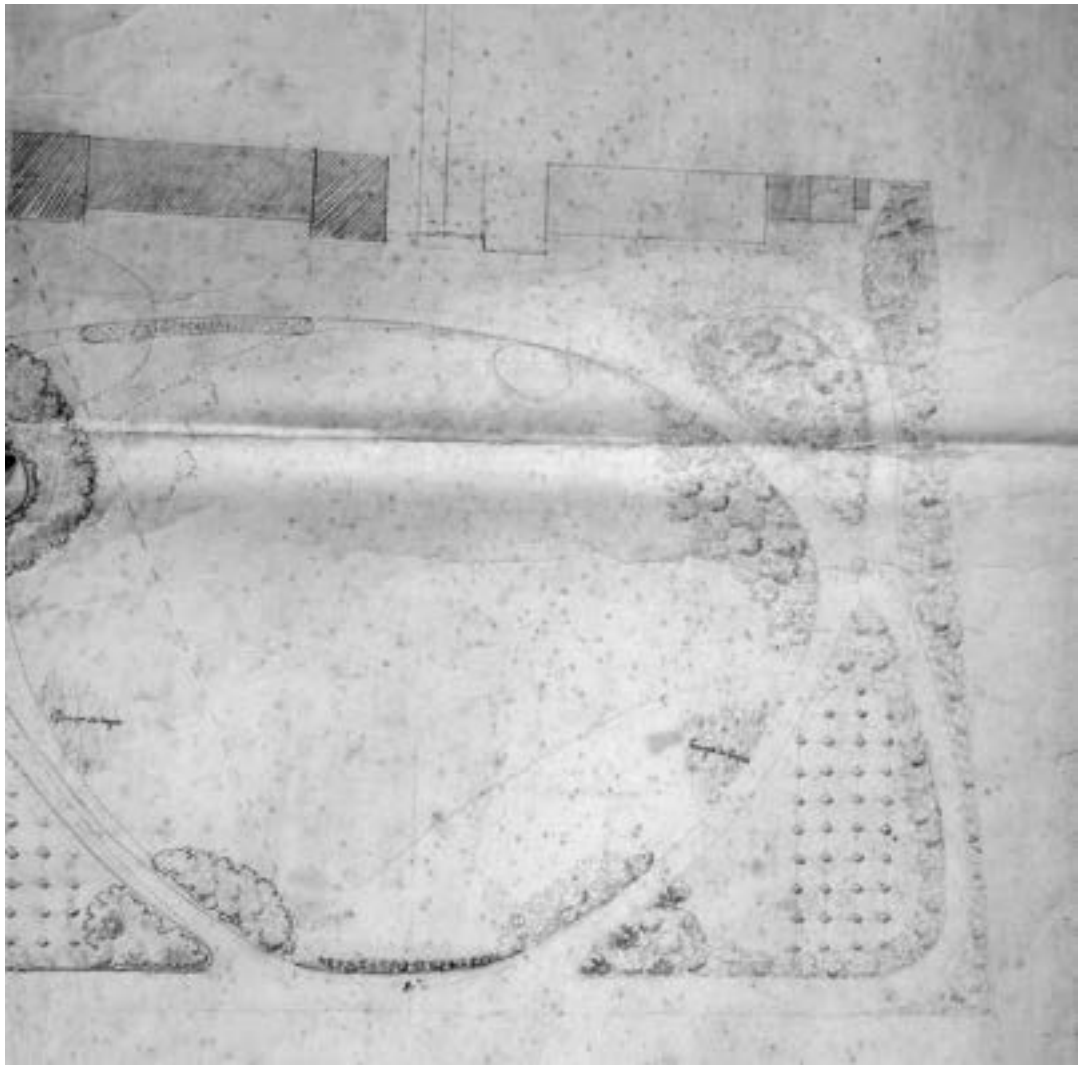
## Esquisse du parc de Penboc'h

L'esquisse du plan d'aménagement du parc laisse entrevoir certains choix des concepteurs.

- La grande clairière n'avait pas pour but d'être complètement ouverte sur le Golfe du Morbihan.
- Des plantations par bosquets mais aussi des plantations régulières.
- Des plantations prévues des deux côté de l'allée. Une allée couverte.

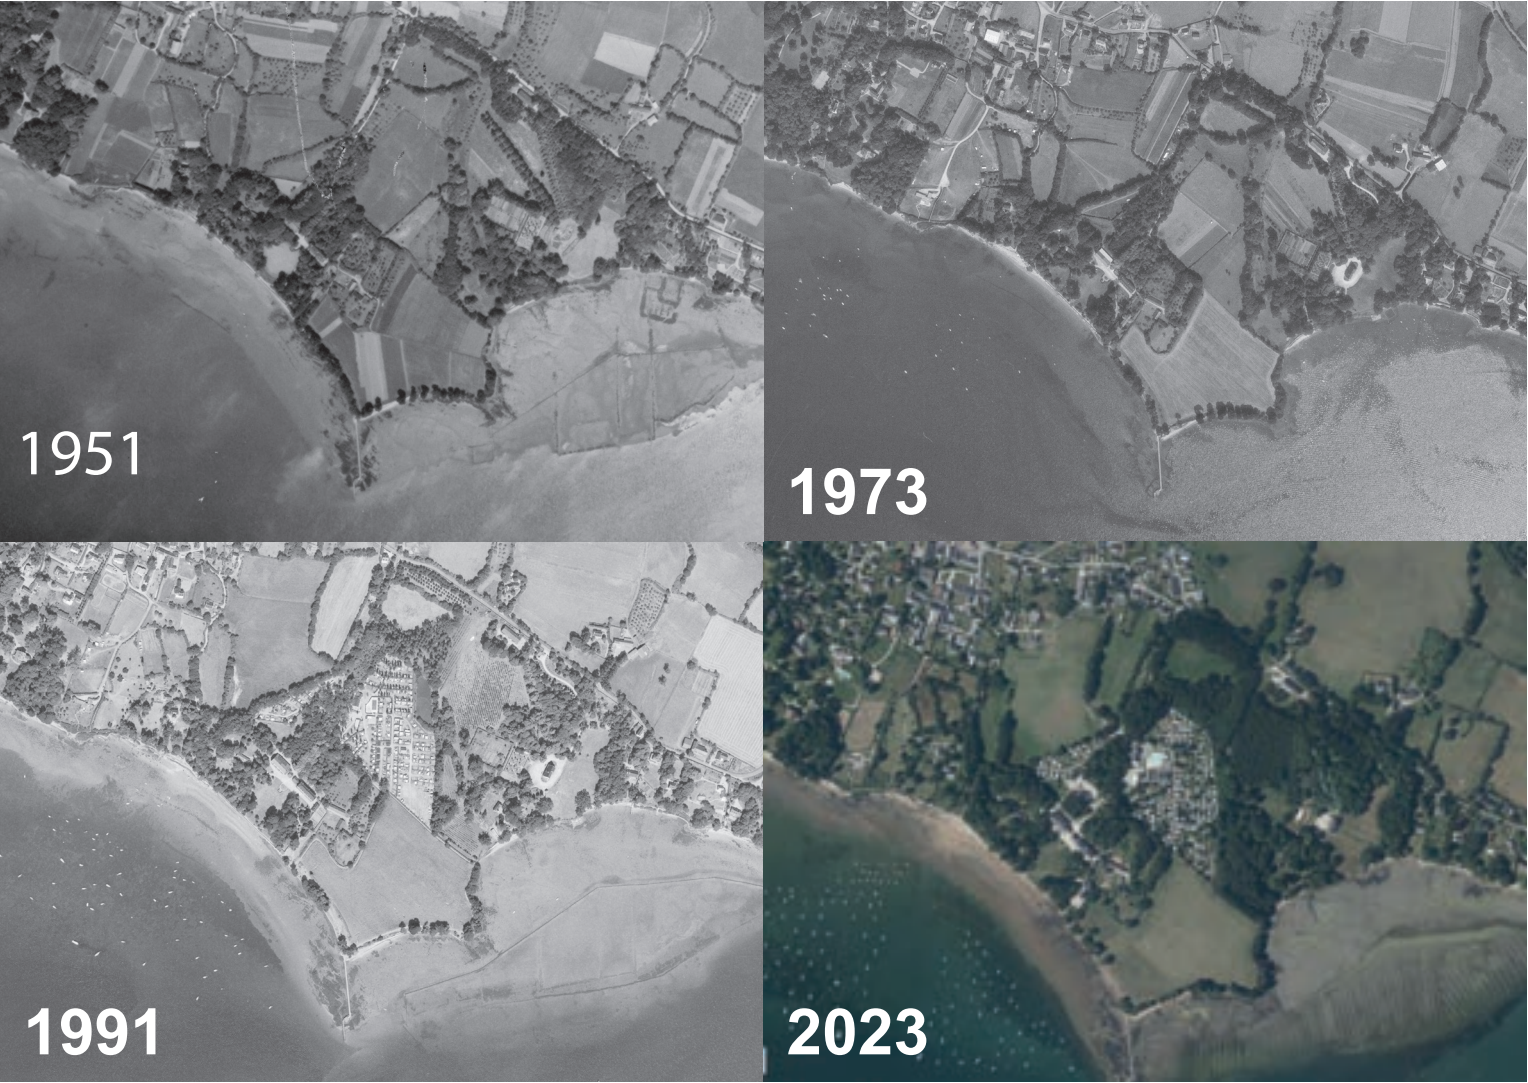
Images satellites provenant de l'outil « Remonter le temps » de Géoportail.

Extrait de photos satellites à plusieurs dates permettant de voir l'évolution du site avec notamment l'arrivée du camping au-dessus de centre spirituel de Penboc'h

La composition du parc persiste dans le temps et on voit la dimension des espaces ouverts ainsi que les alignements d'arbres qui montrent bien la présence d'un parc depuis longtemps.
